Rotorblatt Inspektion

Eine sinnvolle und effiziente Grundlage für
einen zuverlässigen Anlagenbetrieb

Wölfel Beratende Ingenieure GmbH + Co. KG, Germany

Windenergietage

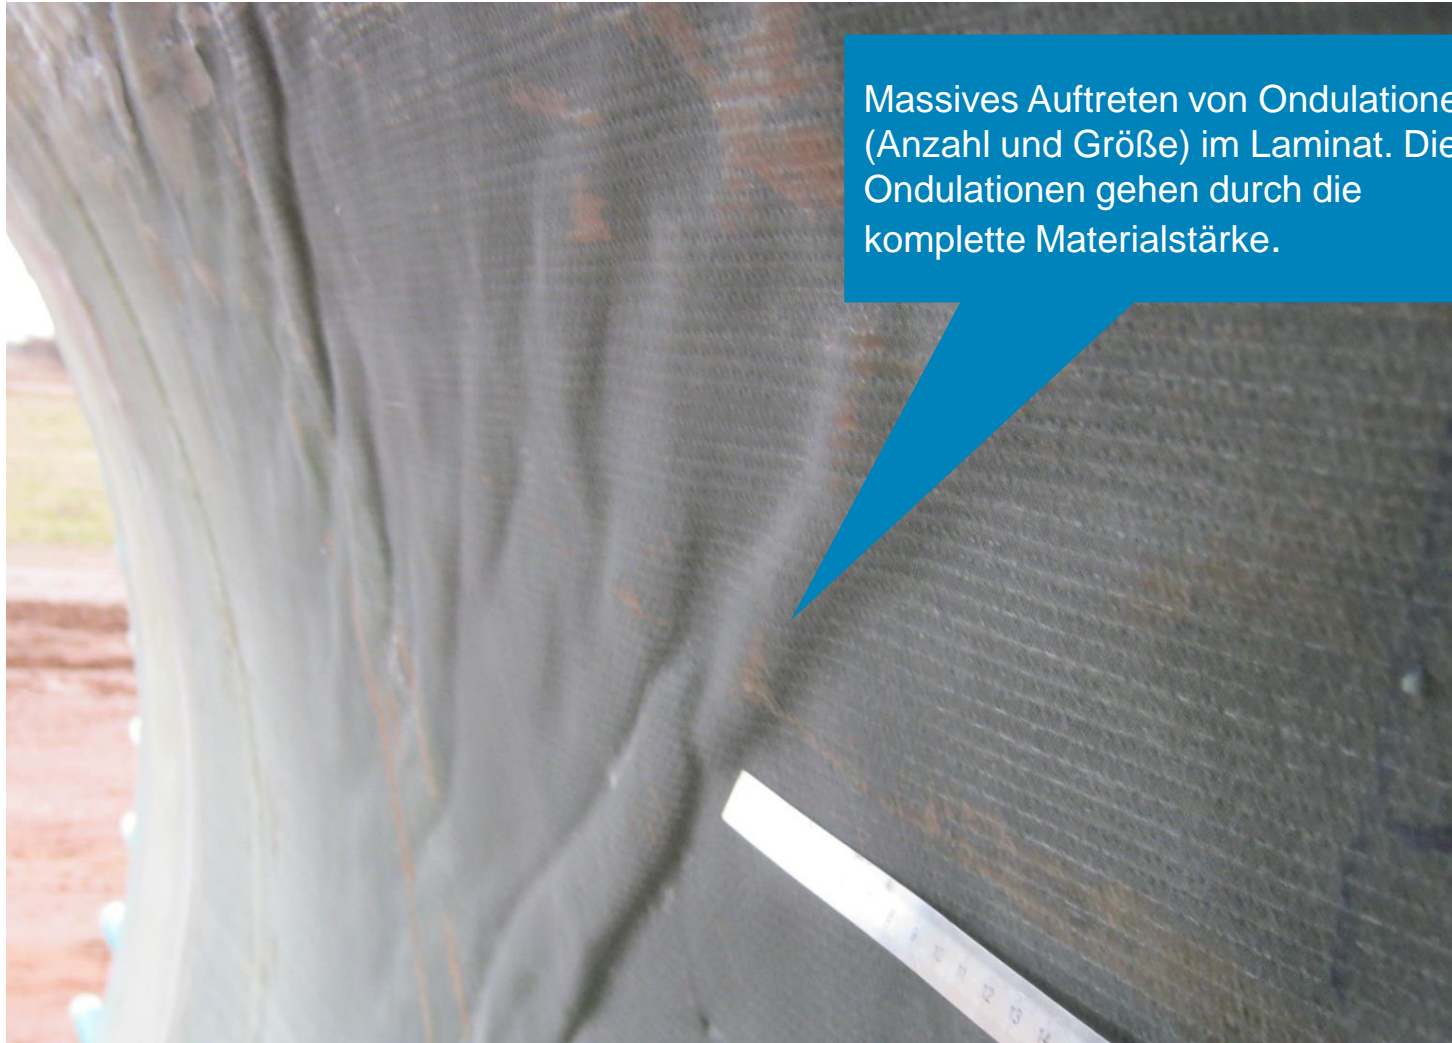
Produktionsfehler

Massives Auftreten von Ondulationen (Anzahl und Größe) im Laminat. Die Ondulationen gehen durch die komplette Materialstärke.

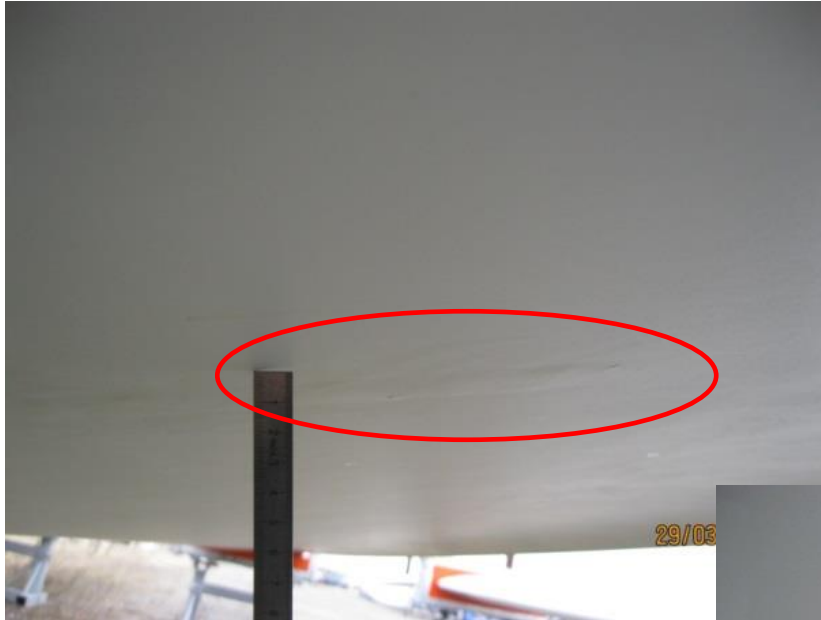
Produktionsfehler

Delamination am Rotorblatt: Detektiert bei der Endabnahme durch Akustikprüfung

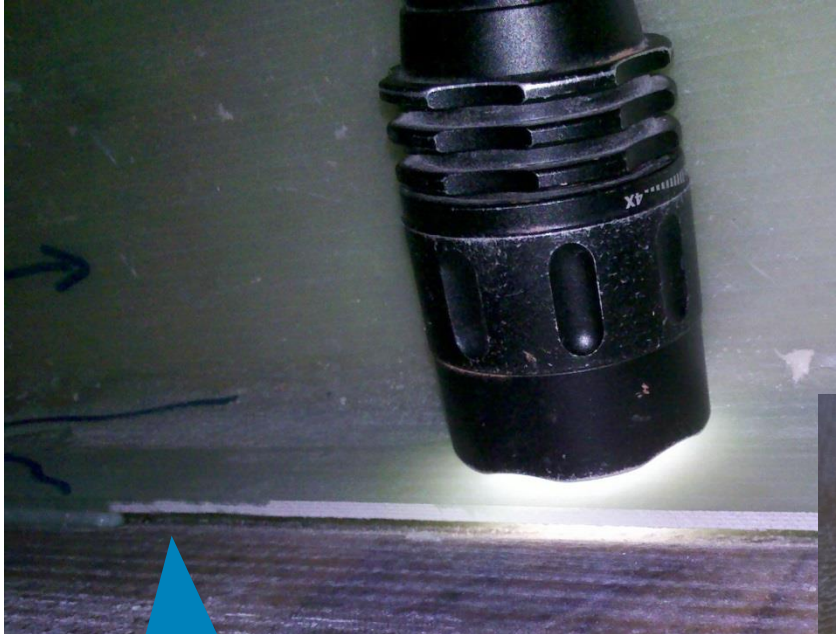
Produktionsfehler

Abgeschliffenes Laminat und freiliegendes Kernmaterial: keine Lastübertragung => Feuchtigkeit kann in das Material eindringen und es schädigen

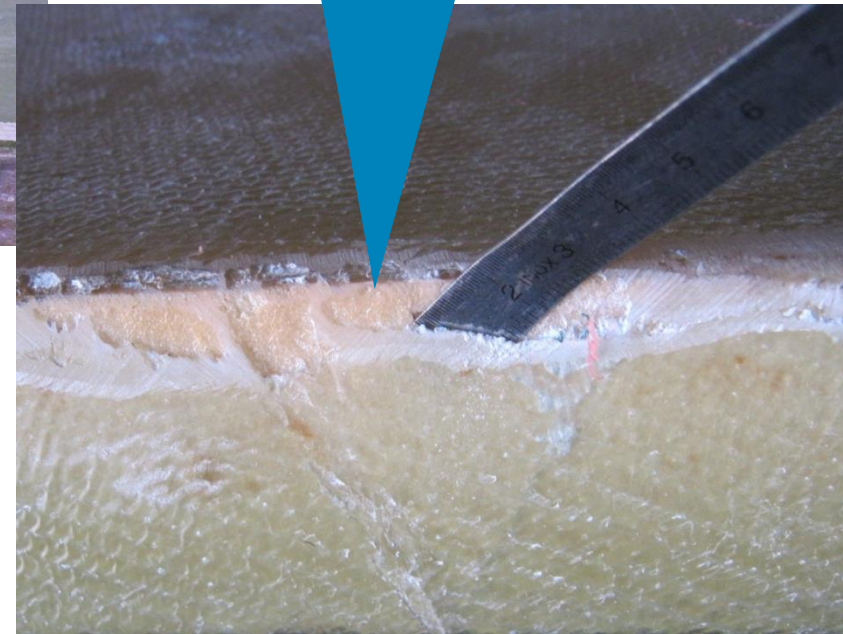
Der Stegflansch sollte vollflächig verklebt sein => kein homogener Kraftfluss => mögliche Stegablösung durch Spannungsspitzen in der Verklebung
