## **RDS-PP©: Systematische Auswertung von WEA- Prüfergebnissen**

**Thomas Arnold**

Wind Cert Services

TÜV SÜD Industrie Service GmbH

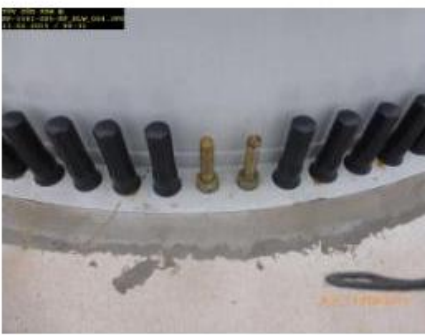
<p>4 <b>UMD 29</b> Turmsystem Turmkeller, Spannschrauben: fehlende Abdeckung, siehe Bild: 4.</p>	<p>9</p>

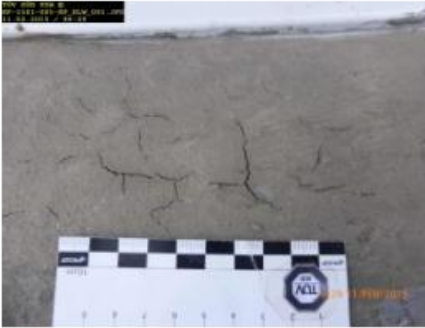
<p>Bild 1</p>

<p>Bild 4</p>
<p>5 <b>UMD 81</b> Turmsystem, Betonfundament: Risse, siehe Bild: 1, 2, 3. Durch Risse kann Wasser an die Bewehrung gelangen und Korrosion bewirken. Korrosion kann die Standsicherheit gefährden. Kurzfristig sollten die Risse mittels geeigneter Maßnahmen abgedichtet werden. Der Schädigungsmechanismus (Ursache) sollte ermittelt werden, um geeignete, zugelassene Maßnahmen zur Beseitigung der Ursache durchzuführen. Der Turm sollte überwacht werden. Dazu wird u. a. ein Temperaturmonitoring im Bereich der Risse außen und innen empfohlen.</p>	<p>12</p>

8	=UMD29	Turmsystem Turmfuß	R K D B/D S W V/B	✘	Turmfuß Oberes Flanschsystem: beschädigte Beschichtung, siehe Bild: 15, 16, 17, 18. Turmfuß Zugang (Tür): fehlende Kennzeichnung / Warnung, siehe Bild: 56. Turmsystem Turmfuß: Risse, siehe Bild: 1, 2.
9	=UMD30	Turmsystem Turmkeller	R K D B/D S W V/B	⚠	Turmsystem Turmkeller Spannschrauben: fehlende Abdeckung, siehe Bild: 4.
10	=UMD40	Innere Tragstruktur Turmsystem	R K D B/D W V/B	✓	
11	=UMD6_	Fundamentstrukturen	R K D B/D W V/B	✓	
12	=UMD81	Schwergewicht Fundament	R K D B/D V/B	⚠	Turmsystem Betonfundament: Risse, siehe Bild: 1, 2, 3.
13	=UMD82	Stahlbau Fundament	R K D B/D V/B	✓	
<b>=MD_</b>		<b>Windturbinensystem</b>			
<b>=MDA</b>		<b>Rotorsystem</b>			
14	=MDA10	Rotor Blattsystem Übergeordnet	R K D B/D S F V/W	⚠	Rotor Blattsystem Übergeordnet: fehlende Abdeckung, siehe Bild: 47.
15	=MDA11	Rotor Blattsystem 1	R K D B/D S F V/W	⚠	Rotor Blattsystem 1 Blatt 1 Pitchzylinder 1: fehlende Abdeckung, siehe Bild: 48.

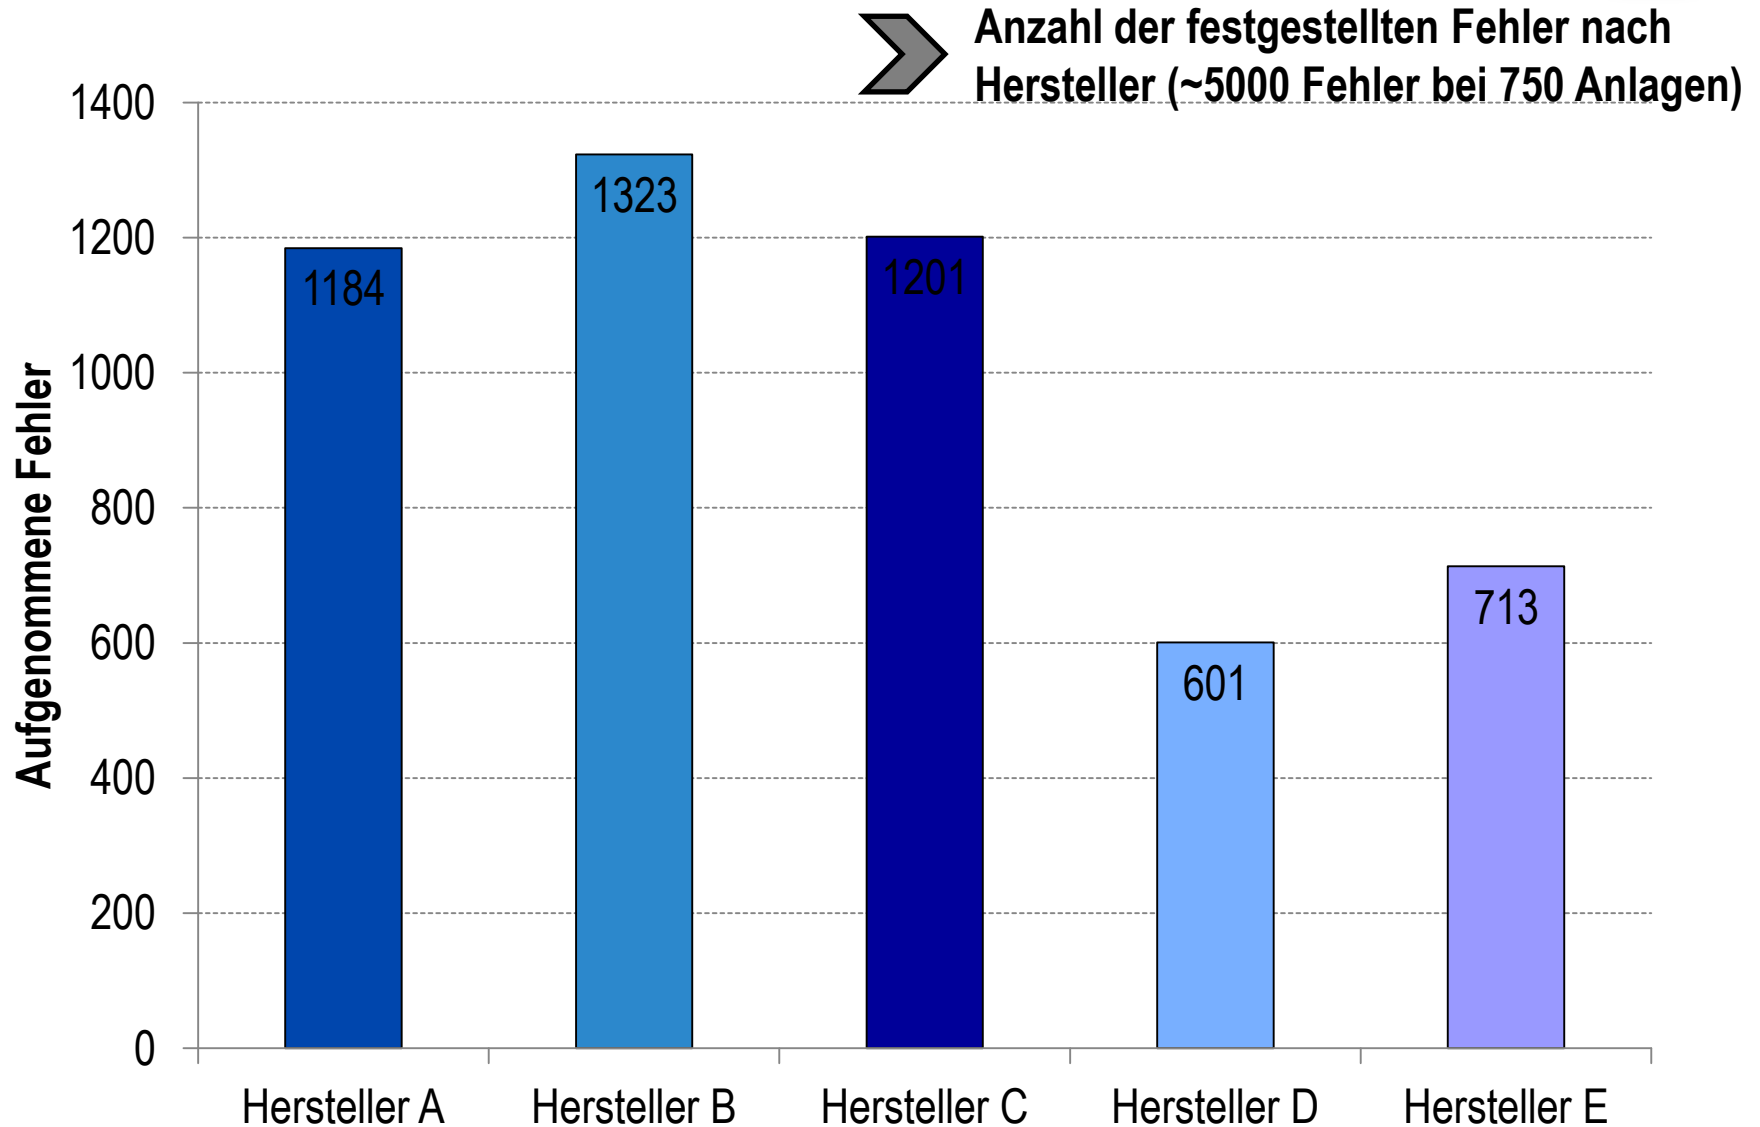
➤ Aufteilung nach Herstellern  
(~750 geprüfte Anlagen)

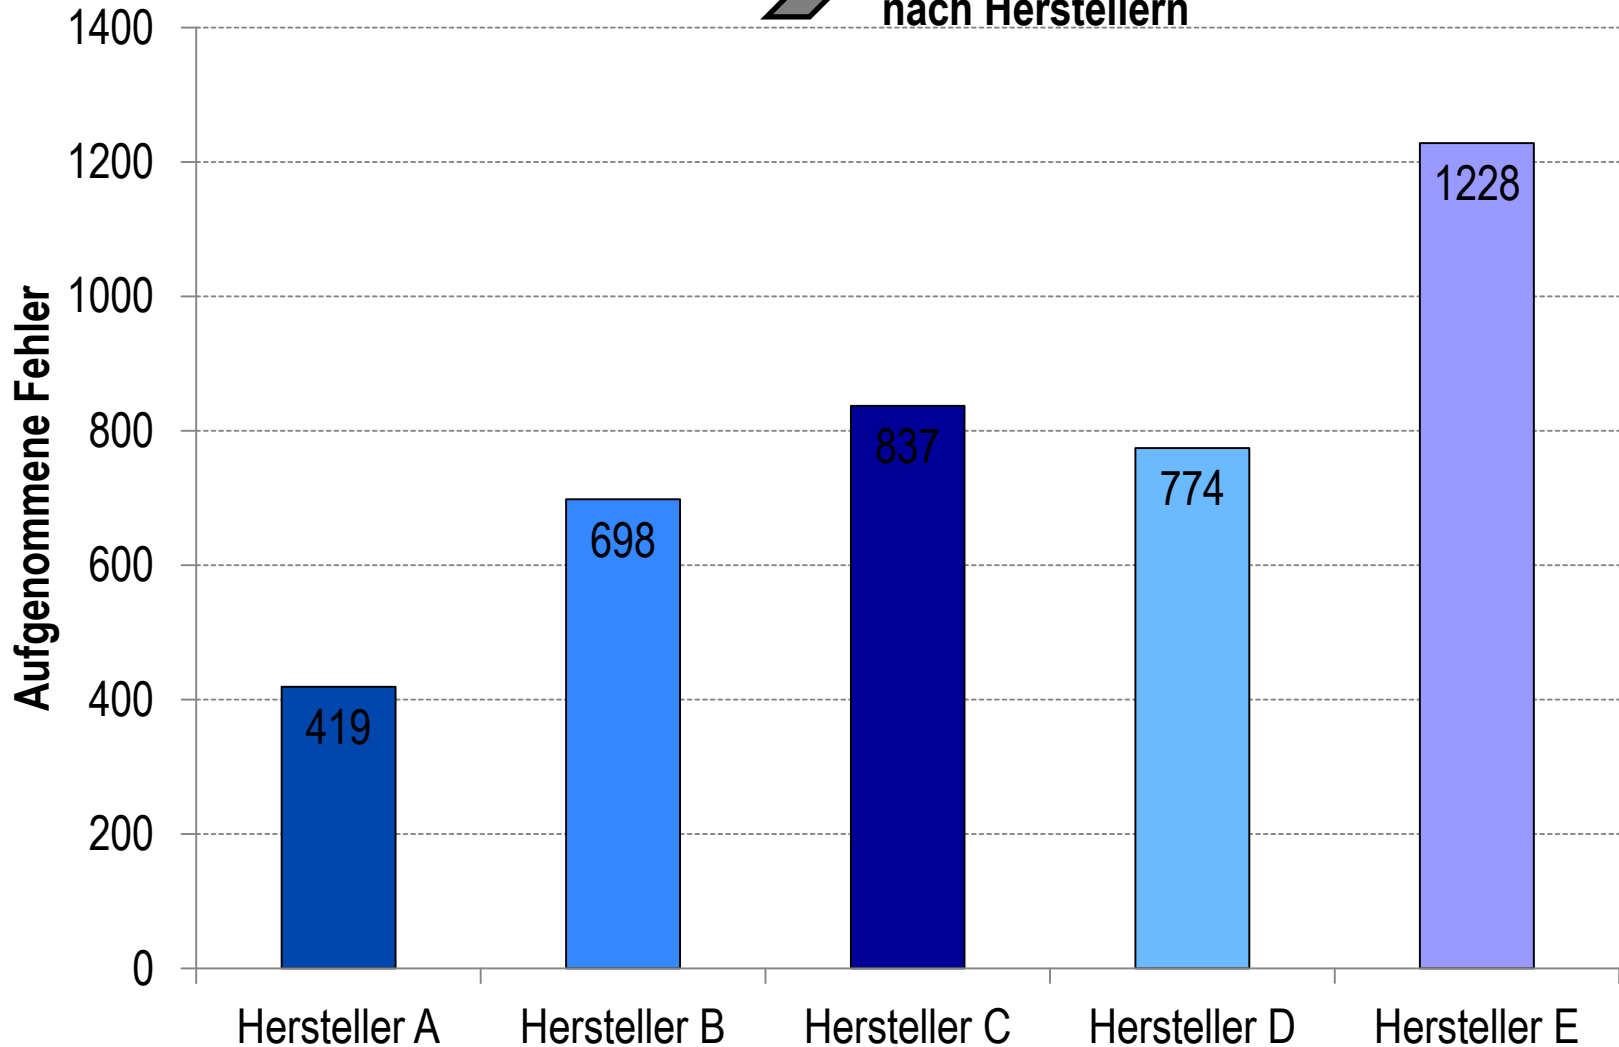
➤ Durchschnittliche Fehler pro 100 Anlagen nach Herstellern

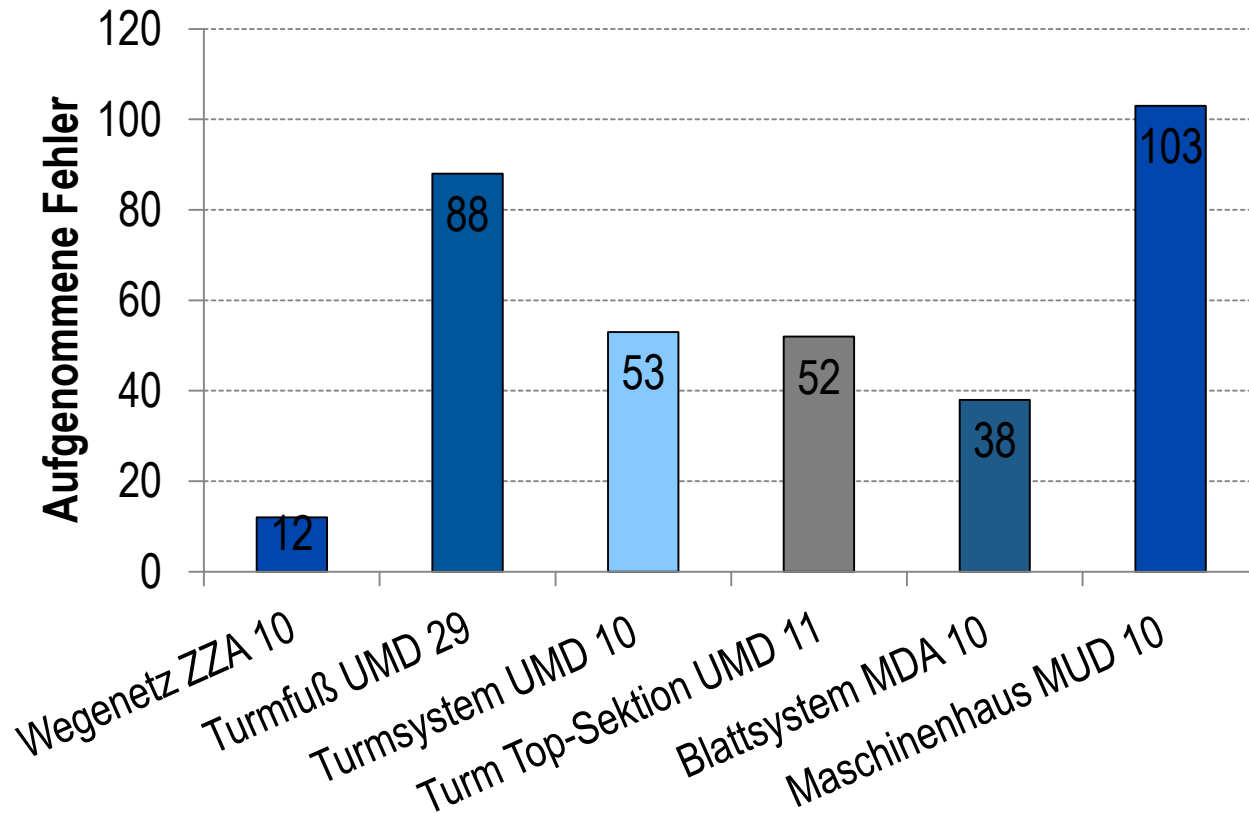
**Betreiber mit 54 Anlagen (2MW)**  
**~350 Fehler**  
Aufgeteilt nach Fehler in **Hauptkategorien**
