Rotorblatt

„wieder wie neu“

Rotorblätter

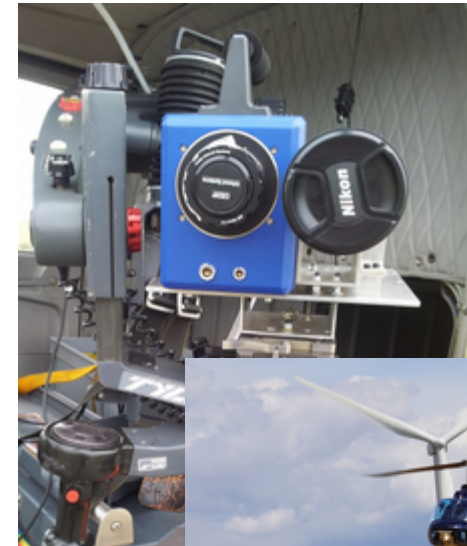
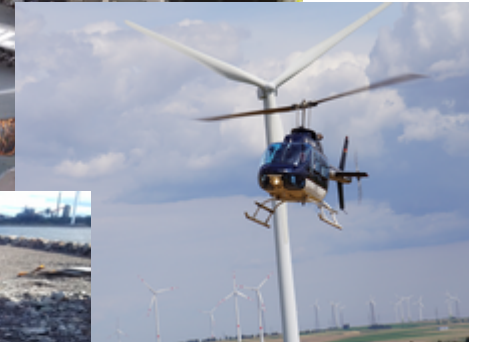
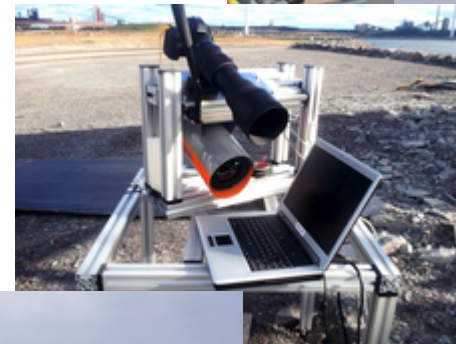
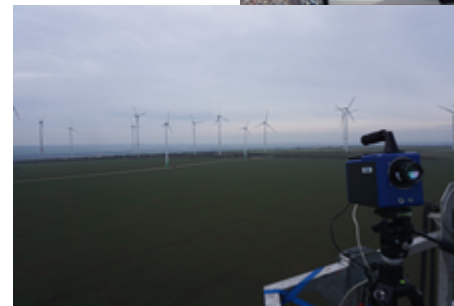
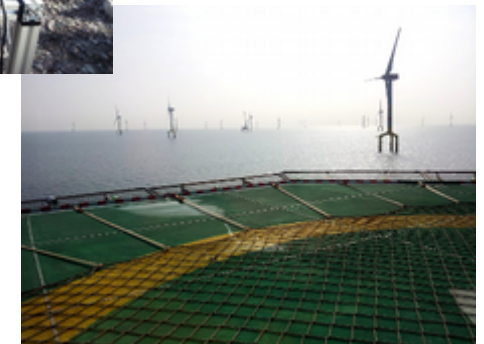
- Standard Komponenten

- Thermografie Kamera
- optische Kamera

- Zugangsmethoden

- vom Boden
- in der Befahranlage
- im Luftfahrzeug bewiesen
 - Onshore
 - Offshore

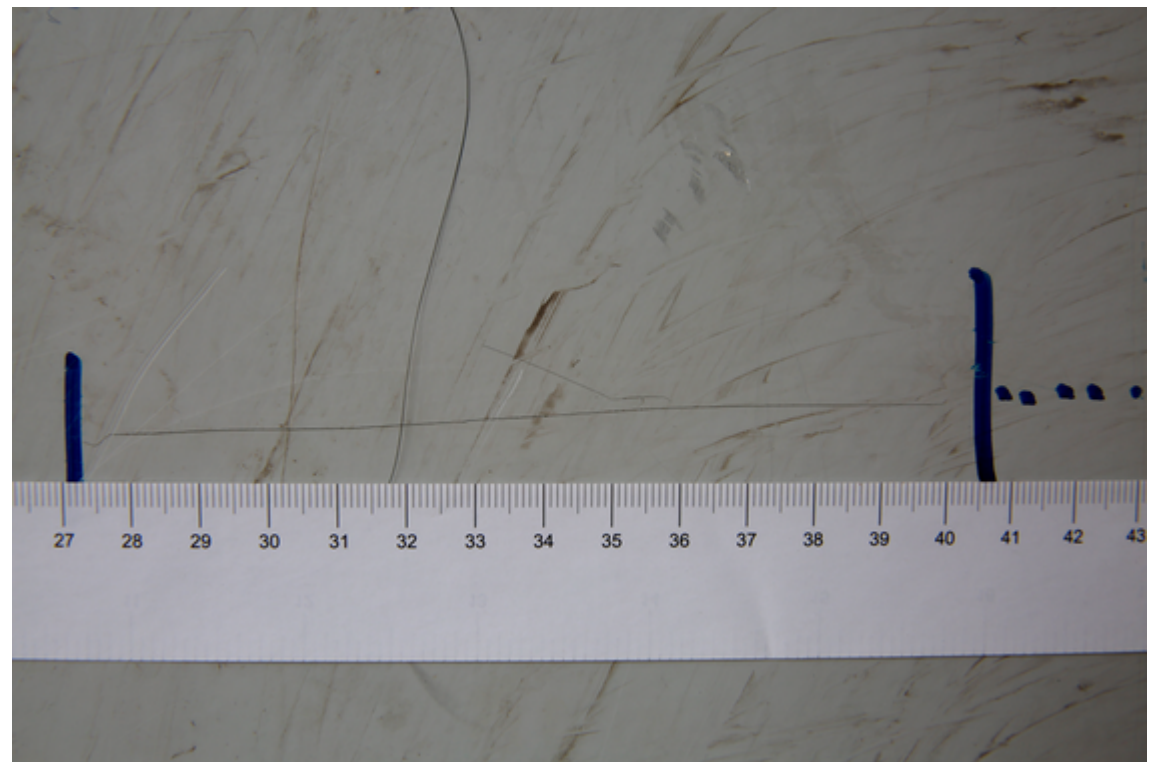
Erkennung eines Risses in einem tragendem Bauteil

Der Riss ist an der Oberfläche sichtbar (horizontal)

Zum Vergleich ein menschliches Haar (vertikal)

Fragen ergeben sich :

- Tiefe des Risses
- Dimensionen
- Ursache
- Möglichkeit der Reparatur

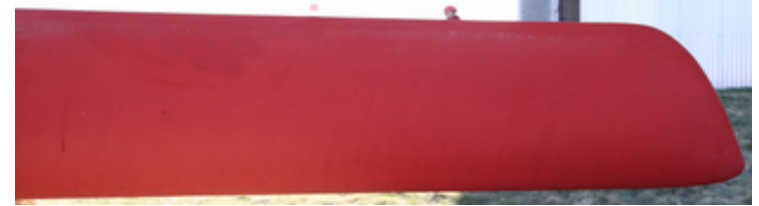
Optisches Bild

- unauffällig
 - Klopftprobe
 - unauffällig

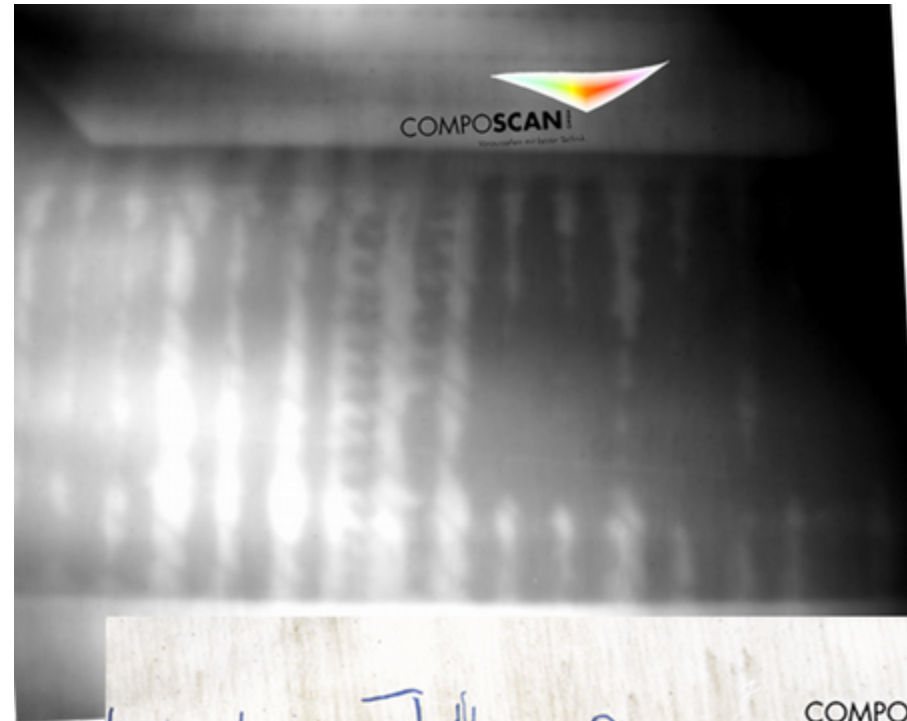
Oben

- thermisches Bild aufgenommen mit aktiver Erwärmung

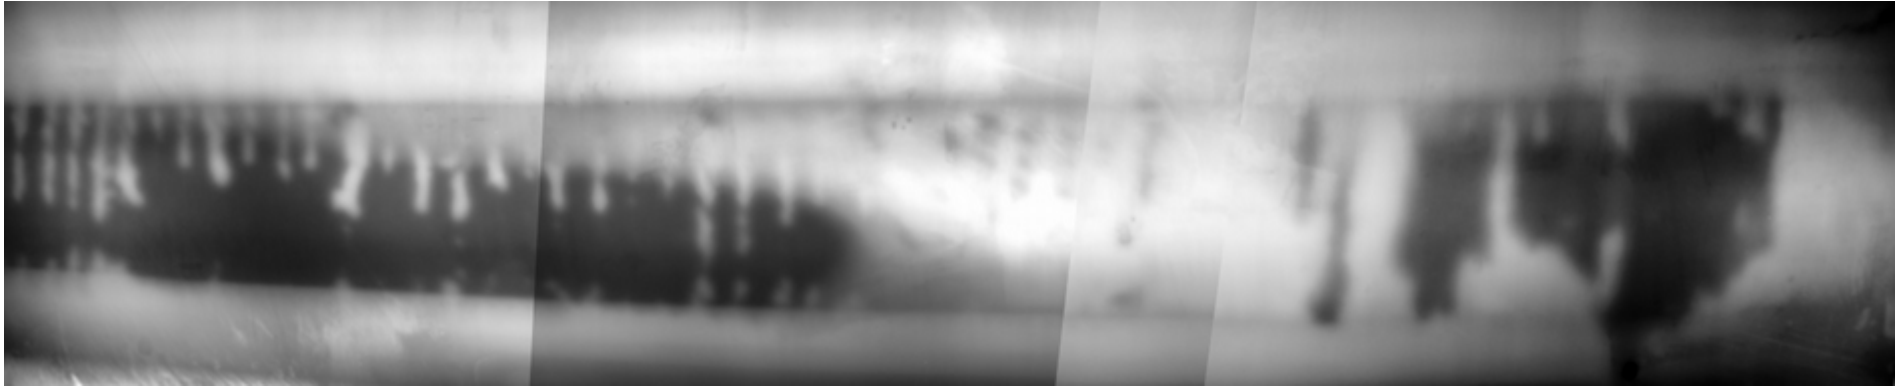
Klassifizieren :

- dunklen Stellen = gute Verbindung
- hellen Stellen = keine Verklebung
- helle „Schleier“ = Ablösung
